DALLA RICERCA LE SOLUZIONI AI PROBLEMI DEL CALCESTRUZZO

Publicato il 23/08/2021

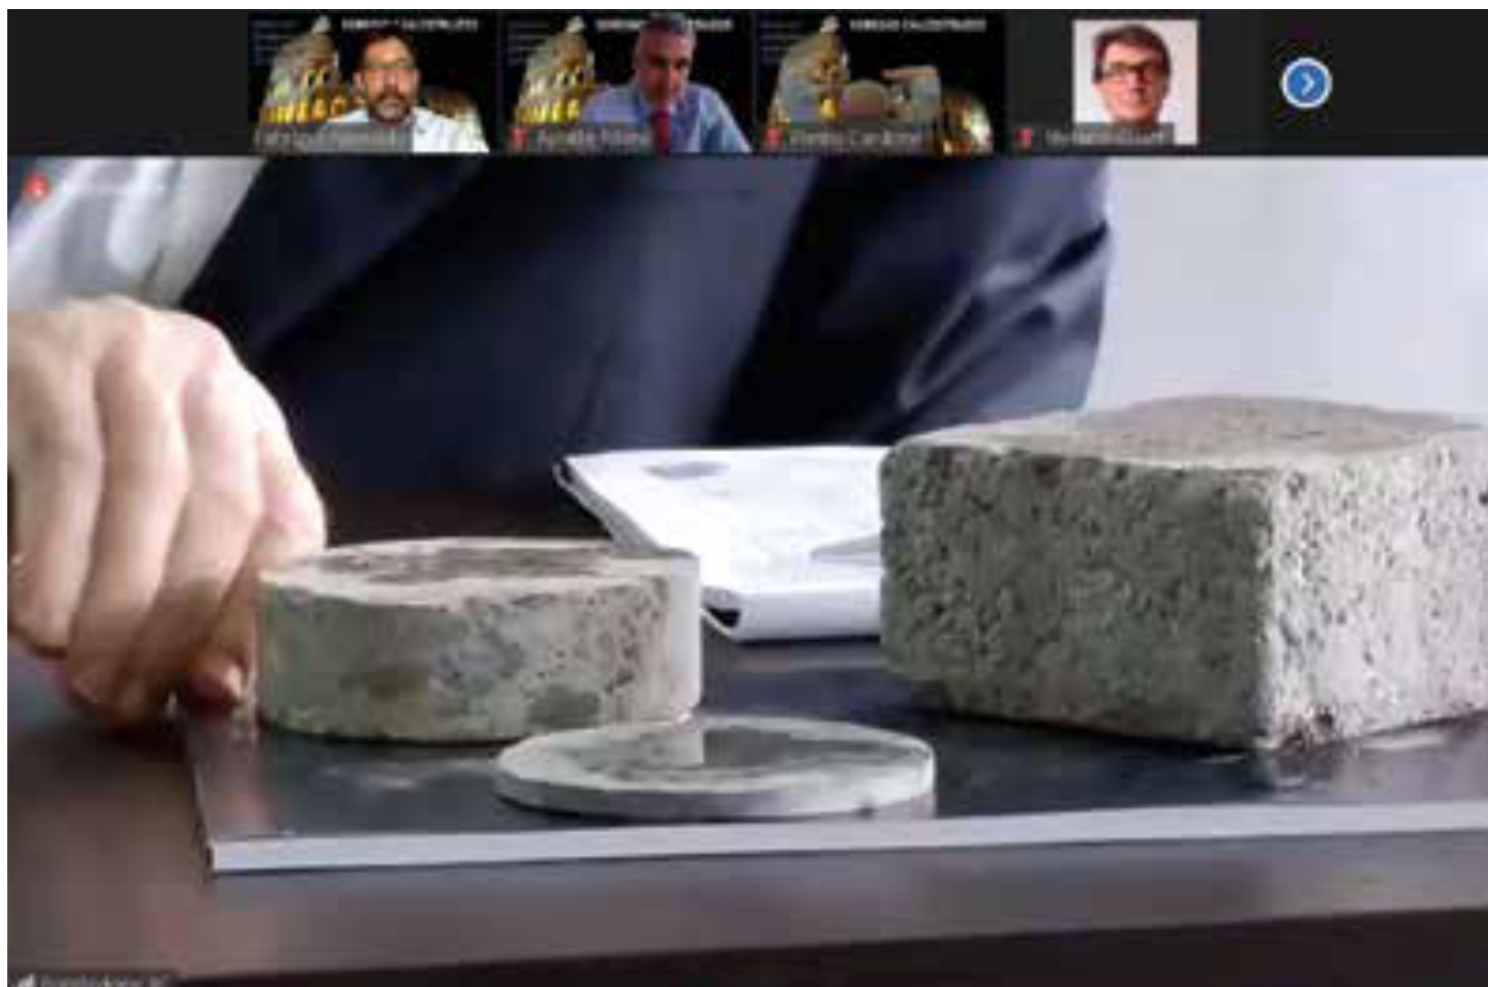
Dimostrazione di penetrazione (o meno) dell’acqua nel corso del webinar: l’acqua non percola nel provino realizzato con Aeternum CAL

Dal problema alla soluzione: un adeguato copriferro, il cemento idoneo, un basso rapporto acqua-cemento... ma soprattutto una soluzione che potesse rendere il calcestruzzo davvero assolutamente impermeabile, una soluzione, frutto della ricerca dell’Istituto Italiano per il Calcestruzzo, che ha trovato origine nel fatto che nei contesti costruttivi attuali difficile, o troppo oneroso, reperire quel cemento pozzolanico capace di non rendere più disponibile la calce libera alla carbonatazione. “Il compound che abbiamo sviluppato - ha concluso

Campioni - garantisce un basso rapporto acqua-cemento, un'adeguata lavorabilità che eviti l'aggiunta di acqua, un'adeguata consistenza dell'impasto, una corretta compattazione del calcestruzzo. Ma soprattutto elimina le porosità e i vuoti, rendendo il calcestruzzo impermeabile". Ulteriormente nel merito è poi entrato Silvio Cocco: "L'idea dell'Aeternum, questo il nome del nostro compound, è arrivata osservando i materiali della Roma Antica, in cui abbiamo notato l'assenza di calce benché le costruzioni romane fossero realizzate con calce idrata e pozzolana. Cosa è successo alla calce? Semplicemente, ha fatto reazione con la pozzolana. Anche nel cemento contemporaneo via è della calce libera ed è proprio questa che, dall'incontro nefasto con la CO2 che entra nelle porosità, genera quel carbonato di calcio che, abbassando Ph, abbassa il livello di protezione del calcestruzzo sul ferro.

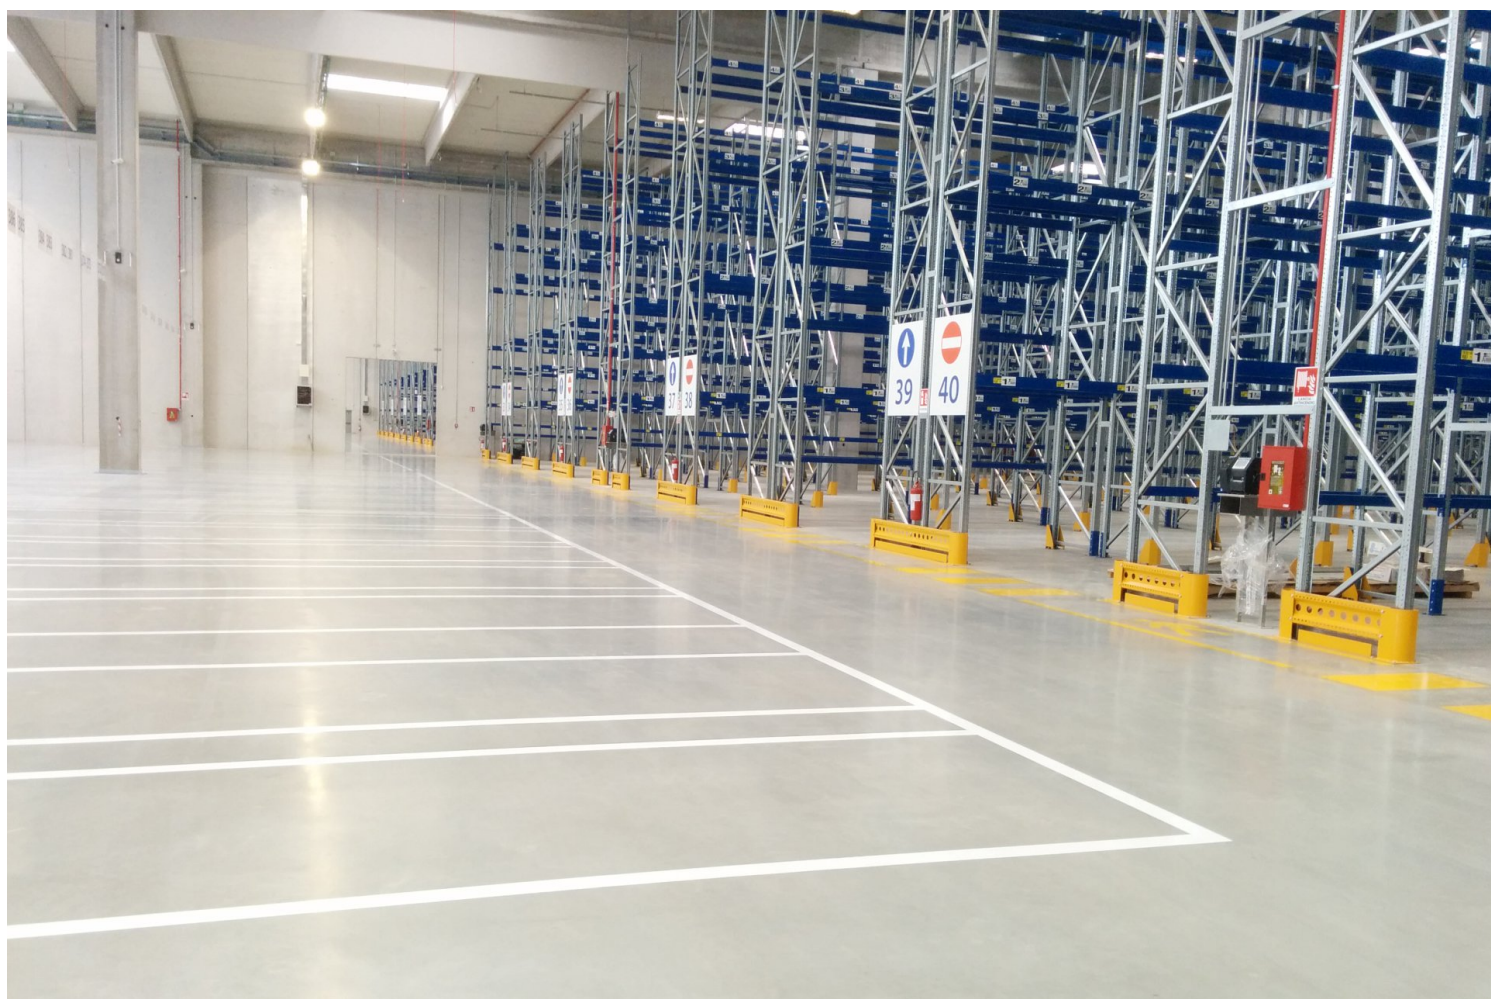
Pavimento industriale praticamente "eterno"...

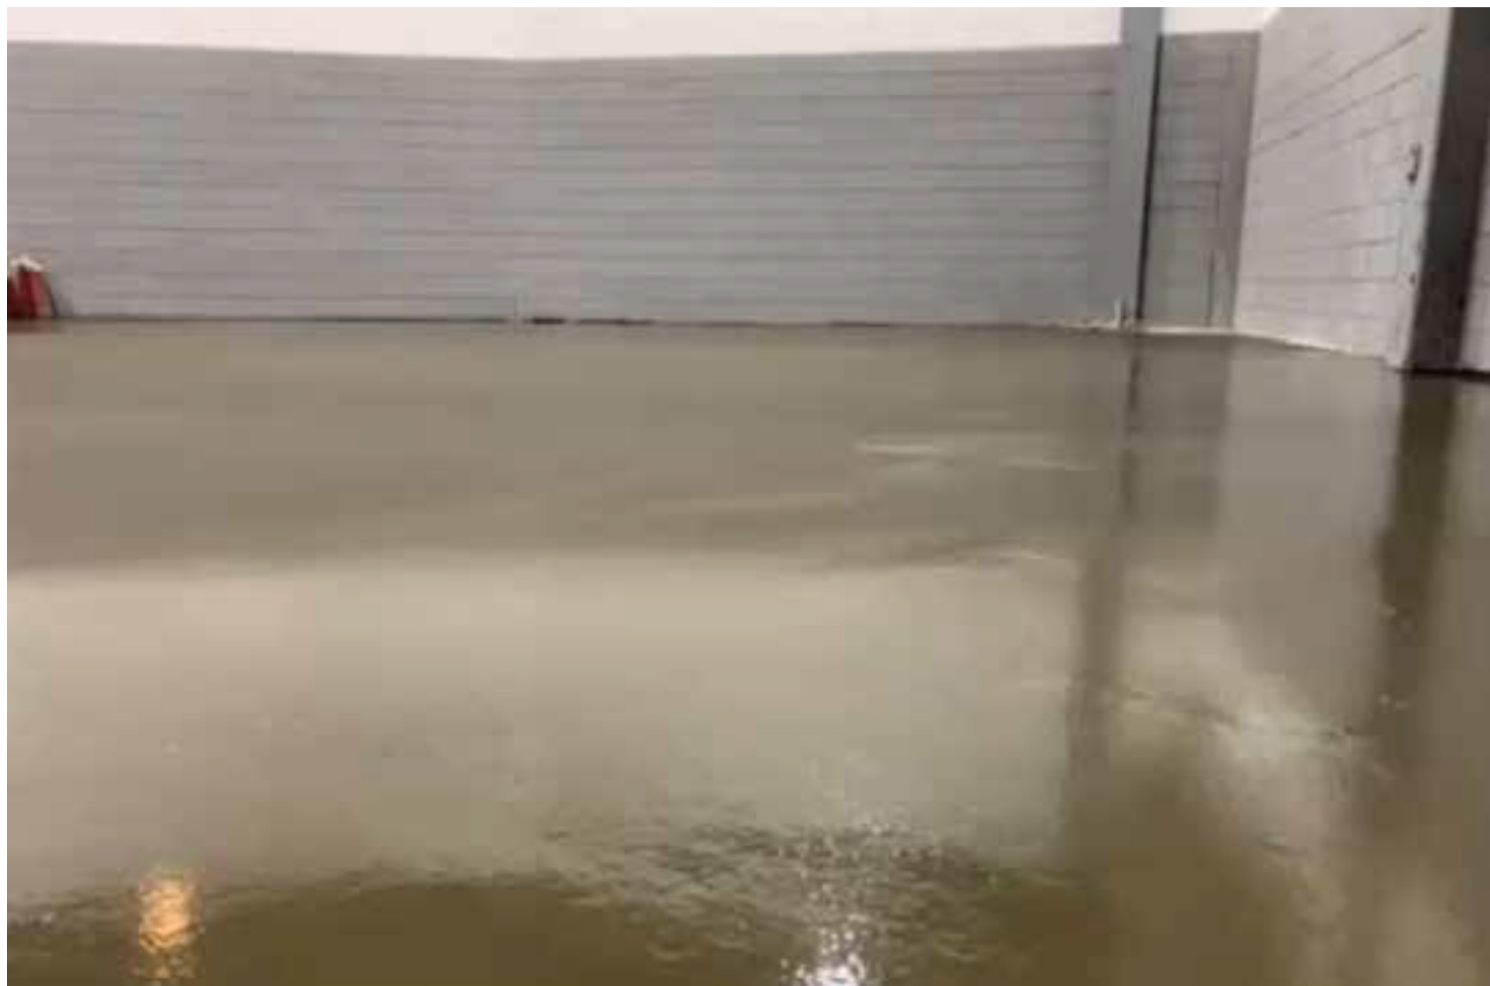
Micro-calcestruzzo fibrorinforzato in un contesto applicativo

- Resistenza a compressione a 28 gg: 150 Mpa
- Resistenza a trazione a 28 gg: 8,5 MPa
- Resistenza a flessione-trazione a 28 gg: 38 MPa
- Resistenza a taglio a 28 gg: 16 MPa
- Modulo elastico: 38 GPa
- Energia di frattura: 32.500 N/m
- Ritiro endogeno < 0,05%
- Profondità di carbonatazione: nulla (impenetrabile sia all'aria che all'acqua)
- Adesione al supporto su calcestruzzo: > 2,4 MPa.

1. Rimozione del cls ammalorato, in genere la rimozione di uno strato di circa 3 cm di cls;
2. Spazzolatura dei ferri di armatura corrosi;
3. Montaggio dei ferri di ancoraggio ai nodi e di lamiere di placcaggio al piede e in testa al pilastro;
4. Montaggio di casseforme contenitive a perimetro del nuovo rivestimento in HTE e successiva iniezione di micro-calcestruzzo micro armato per formazione della nuova incamiciatura;
5. Infine, realizzazione di ringrosso del pilastro di circa
