DALLA RICERCA LE SOLUZIONI AI PROBLEMI DEL CALCESTRUZZO

Publicato il 23/08/2021

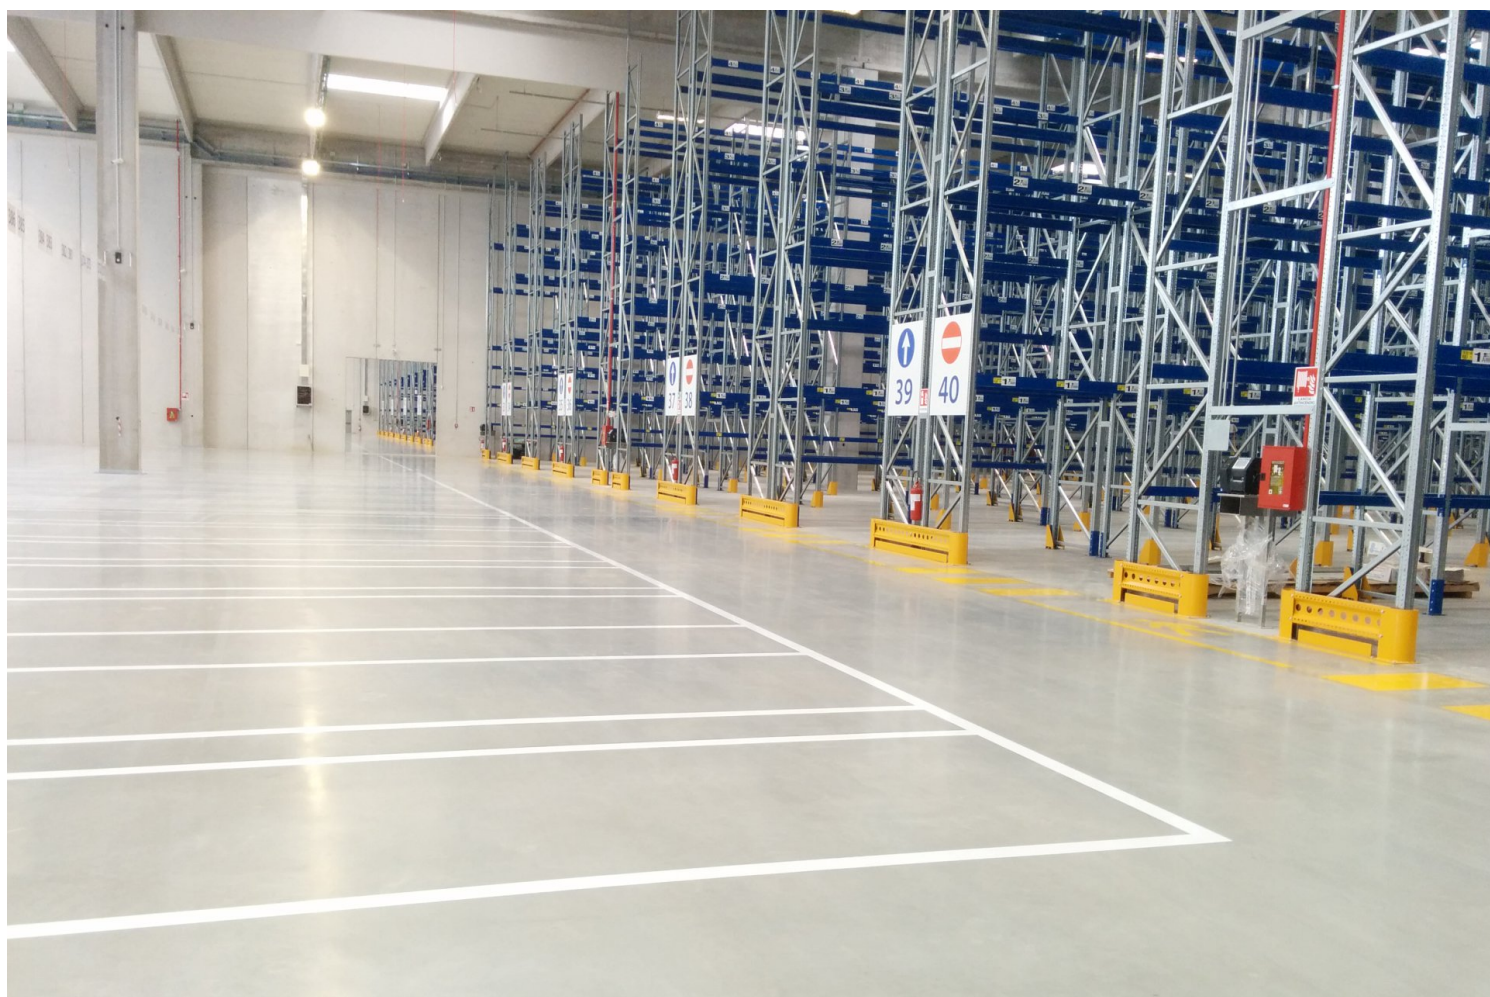
Pavimento industriale praticamente "eterno"...
